LIIVI LAHE NAVIGATSIOONIMÄRKIDE TULEDE NÄHTAVUSALADE ANALÜÜS

Lõputöö eesmärk

Lua võimalus navigatsioonimärkide katvuse analüüsiks Eesti merealadel ja võrrelda tulede teoreetilist ja tegelikku nähtavust ruumiandmete abil.

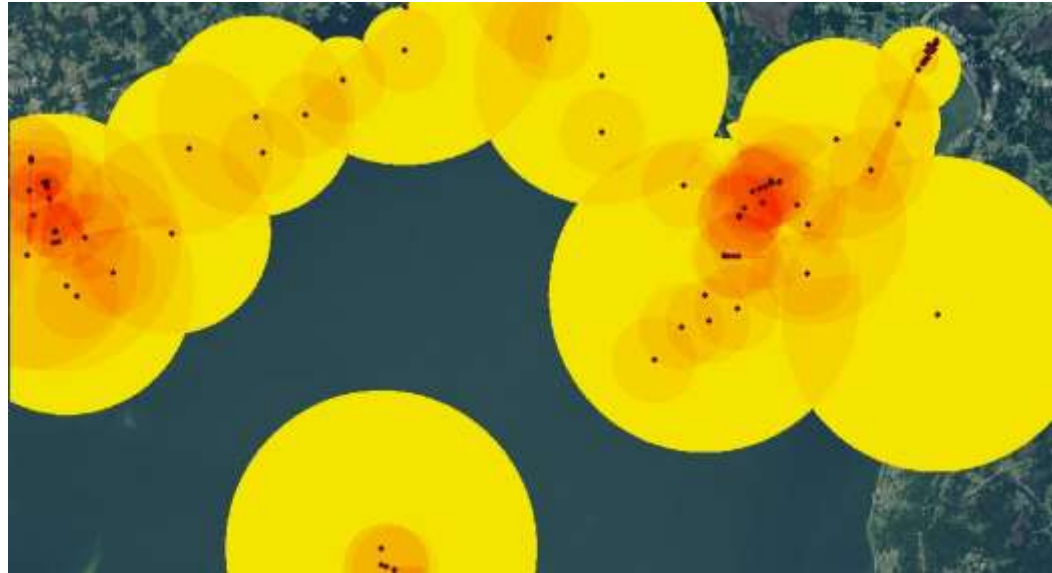
Teoreetiline

Tulemused 1

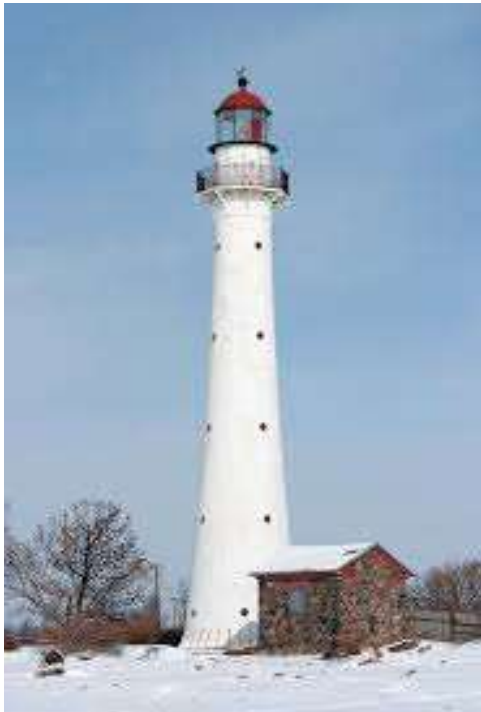
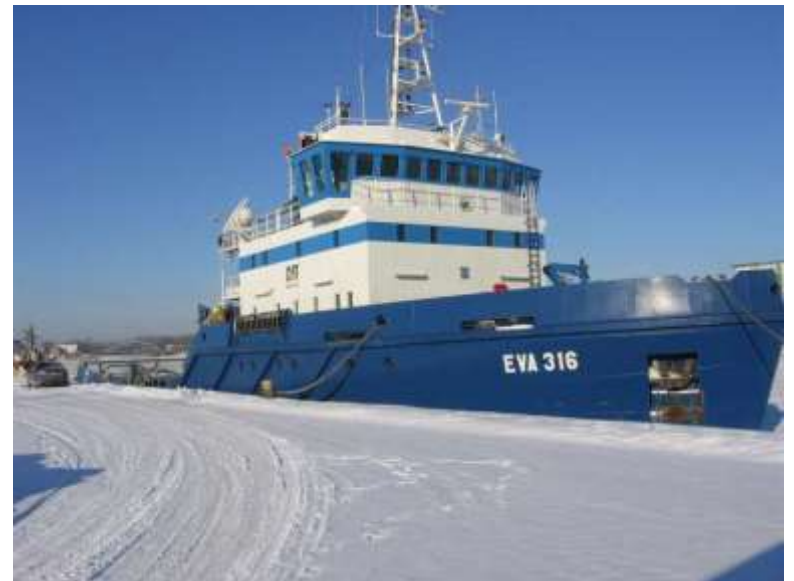
Tekkinud probleemid

- Sektorite vale suund
- Tuletornide kõrguspunktid jäid segama
